# 亚萨合莱国强(山东)五金科技有限公司 土壤污染隐患排查及整改报告

山东环资环境工程有限公司 2019年05月

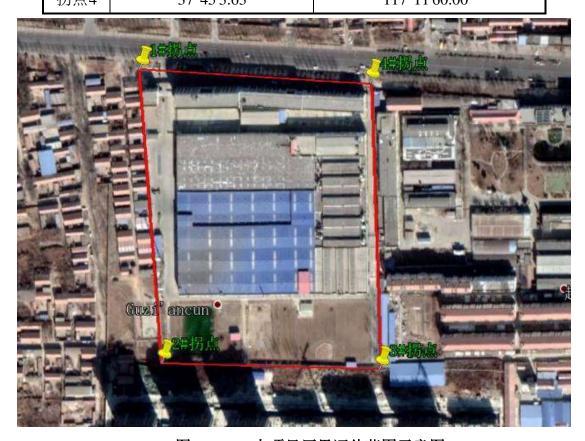
图 1.2-1 本项目厂界评估范围示意图

117°11′50.11″E~117°12′0.41″E,由4个拐点圈定,周长约为1083m,面积约为71851m²。拐点坐标见表1.2-1,场地范围见图1.2-1。

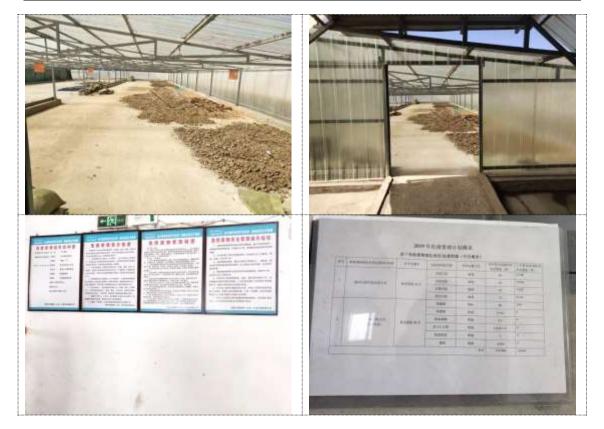
图 3.1-1 危险废物贮存仓库

经排查企业内部根据危险废物的种类和数量建设对应数量的危险废物暂存 仓库用以贮存危险废物。危废贮存仓库见图 3.1-1。

危废贮存场所位于车间的二层,采用混凝土垫层、保护层及三层玻纤布防护层,五层乙烯基树脂防护层的防渗处理。经处理后,防渗系数达到 1×10<sup>-12</sup>cm/s。具体结构见图 3.3-2。

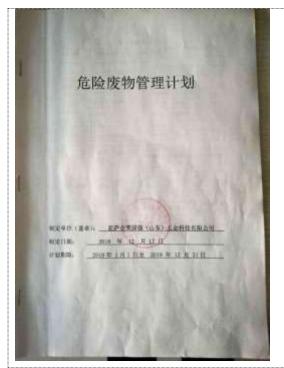
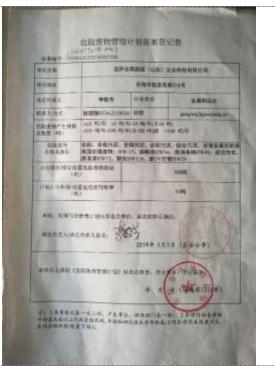
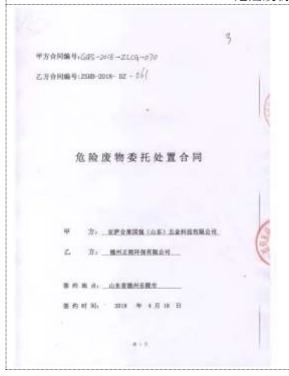
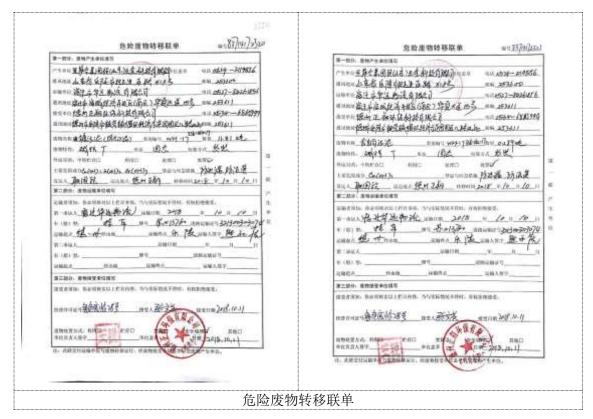
图 3.1-2 危险废物管理相关制度

危险废物管理计划由本公司安全环保部按照《中华人民共和国固体废物污染环境防治法》相关规定,根据本公司上年度的利用情况及管理计划期限内的利用计划情况制定。危险废物管理计划以书面形式制定。危险废物管理相关制度见图 3.1-2。

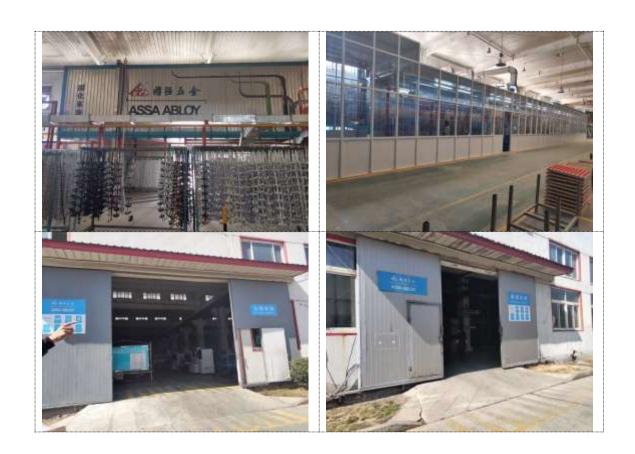
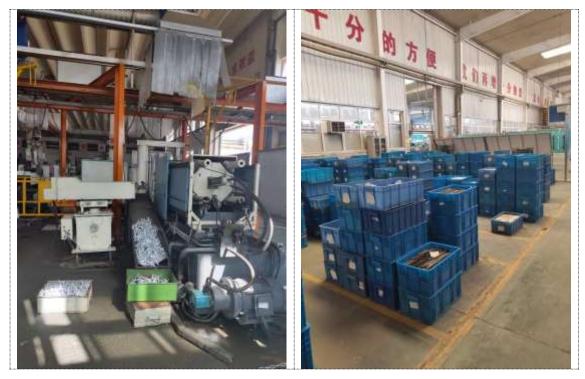
图 3.2-1 各生产区域情况

根据场地生产装置、管线、原辅料及废物的产生、储存设施、污染物排放方式,现场污染痕迹、污染物迁移特性等情况分析,确定以下区域为潜在污染区域,详见表 3.2-1,各生产区域情况见图 3.2-1。

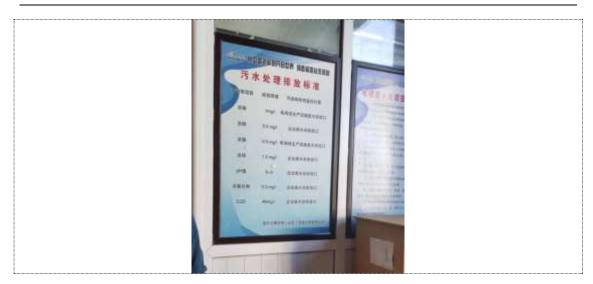
图 3.2-2 污水处理系统

亚萨合莱国强(山东)五金科技有限公司生产经营过程中会产生多种废水, 因此具有自己的污水处理系统。生产污水在污水处理工艺系统中,存在溢流、泄 漏、事故等风险可能,构成对厂区土壤的污染隐患。厂区污水处理系统见图 3.2-2。

污水、污泥处理构筑物、事故水池需要开挖的构筑物,开挖基础后,对原始地基进行夯实后,做 30cm 厚 3:7 灰土垫层,做 100mm 混凝土垫层,建设混凝土钢筋后铺设池底做 40mm 厚混凝土钢筋保护层,池壁、梁柱、池顶板为 35mm厚的混凝土钢筋保护层;污水池内壁采用三层玻纤布防护层,五层乙烯基树脂防护层的进行铺设。经处理后,防渗系数达到 1×10<sup>-12</sup>cm/s。

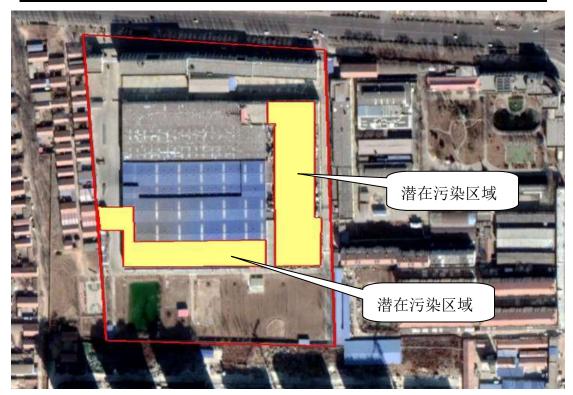
图 4.2-1 潜在污染区域示意图

根据场地生产工艺、原辅材料及废物的产生、储存设施、污染物排放方式,现场污染痕迹、污染物迁移特性等情况分析,确定以下区域为潜在污染区域,详见表 4.2-1 和图 4.2-1.

序号	潜在污染区域	污染物	备注
1	喷塑车间	重金属、挥发性有机物	
2	压铸车间	重金属	
3	污水处理设施	重金属、挥发性有机物	
4	化工仓库与水处理车间	重金属	
5	电镀车间	重金属、挥发性有机物
